Service de l'Hygiène du milieu – Environnement

Rapport d'opération 2015

Centre de traitement des boues de fosses septiques

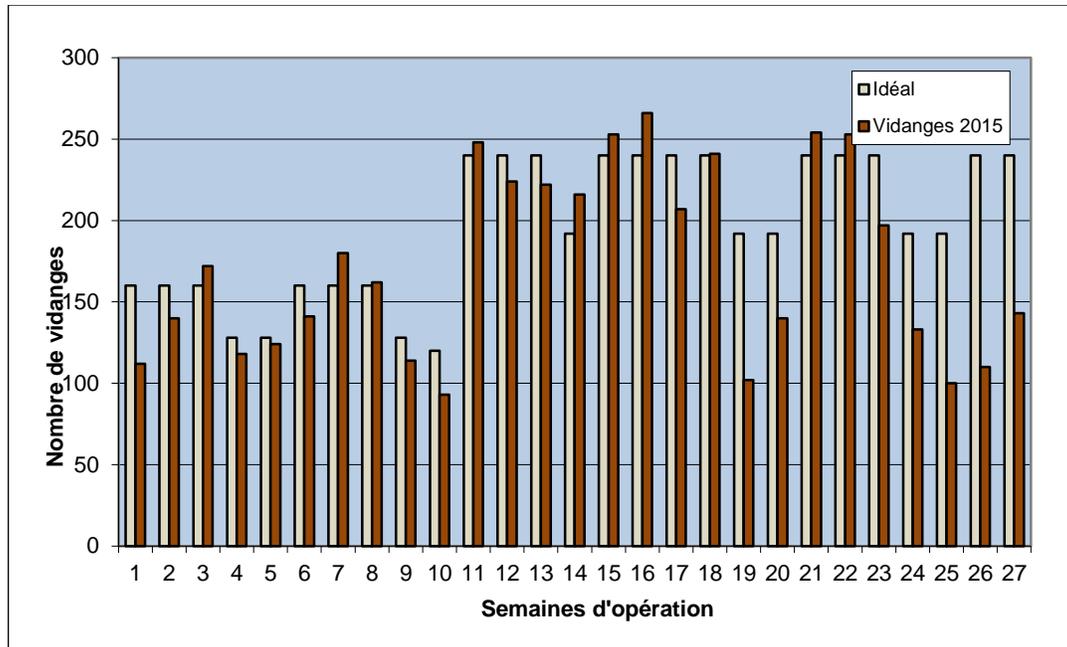
Figure 1 - Étalement de la réception des vidages

La figure 1 résume l'étalement réel de la réception des boues en relief avec l'étalement idéal. Jusqu'à 2014, l'étalement considéré comme idéal était égal sur l'ensemble des 27 semaines d'opération et avait pour but de maintenir le plus constant possible la charge à traiter. Depuis 2015, la MRCVG a diminué le nombre de réceptions en début de saison afin de palier l'efficacité amoindrie du traitement en période plus froide.

La figure 1 permet d'effectuer trois constats. Premièrement, l'objectif de diminuer les réceptions en début de saison est atteint. Deuxièmement, sur les 27 semaines d'opération, 10 semaines affichent un léger dépassement. Ces dépassements représentent en moyenne 6,5% du nombre de vidanges prévues. Dans le pire des cas, le dépassement est de 12,5%. Il est évident qu'il y aura toujours des imprévus en cours de saison qui se traduiront par de tels dépassements. La fréquence et le taux de dépassement observés cette saison sont raisonnables et témoignent du succès de la planification. Troisièmement, malgré les craintes de manque de temps exprimées par certaines municipalités, le nombre de réceptions chute drastiquement en fin de saison. Ainsi plusieurs réceptions prévues aux mois de septembre et d'octobre sont annulées.

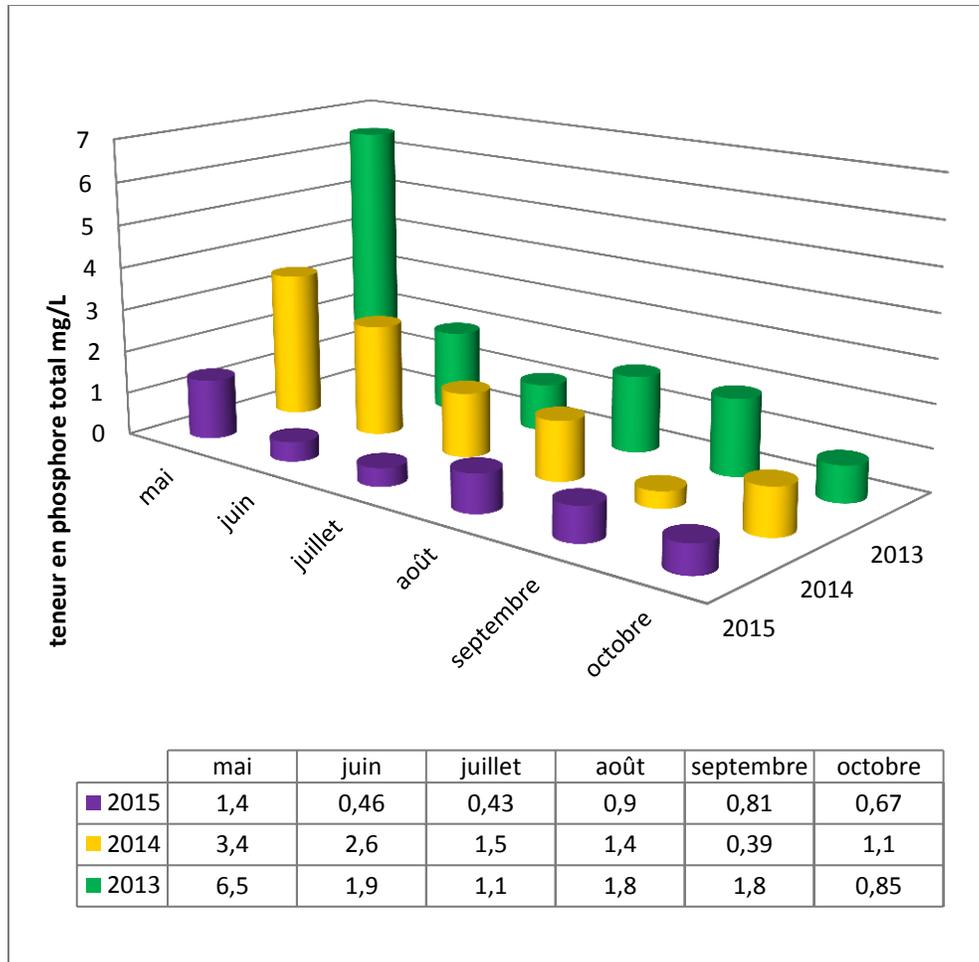
Figure 2 - Concentration en phosphore total (mg/L) de l'effluent

La figure 2 met en relief la progression de l'enlèvement du phosphore total de l'effluent au fil des ans. La teneur moyenne de l'effluent en phosphore pour l'ensemble de la saison 2015 est de 0,78 mg/L, soit la plus faible enregistrée depuis l'ouverture du Centre et conforme aux exigences environnementales de rejet.

Il est à noter qu'il était reconnu par les ingénieurs concepteurs du Centre, avant sa mise en marche, que le phosphore serait un contaminant des plus difficiles à enlever à l'aide du système proposé. Selon les calculs de conception, la concentration de phosphore à traiter serait de 20 mg/L et le taux d'enlèvement du phosphore escompté était de 90 %. Toutefois, la concentration moyenne réelle en phosphore (filtrat du pressoir additionné au lixiviat de la dalle de compostage) est de 27 mg/L. Le taux d'enlèvement obtenu au Centre en 2015 est de 95%. En d'autres mots, l'équipe a réussi, au fil des ans, à rendre le traitement de plus en plus efficace en quête des meilleurs résultats possibles. La figure 3 illustre cette progression de l'efficacité du traitement du phosphore.

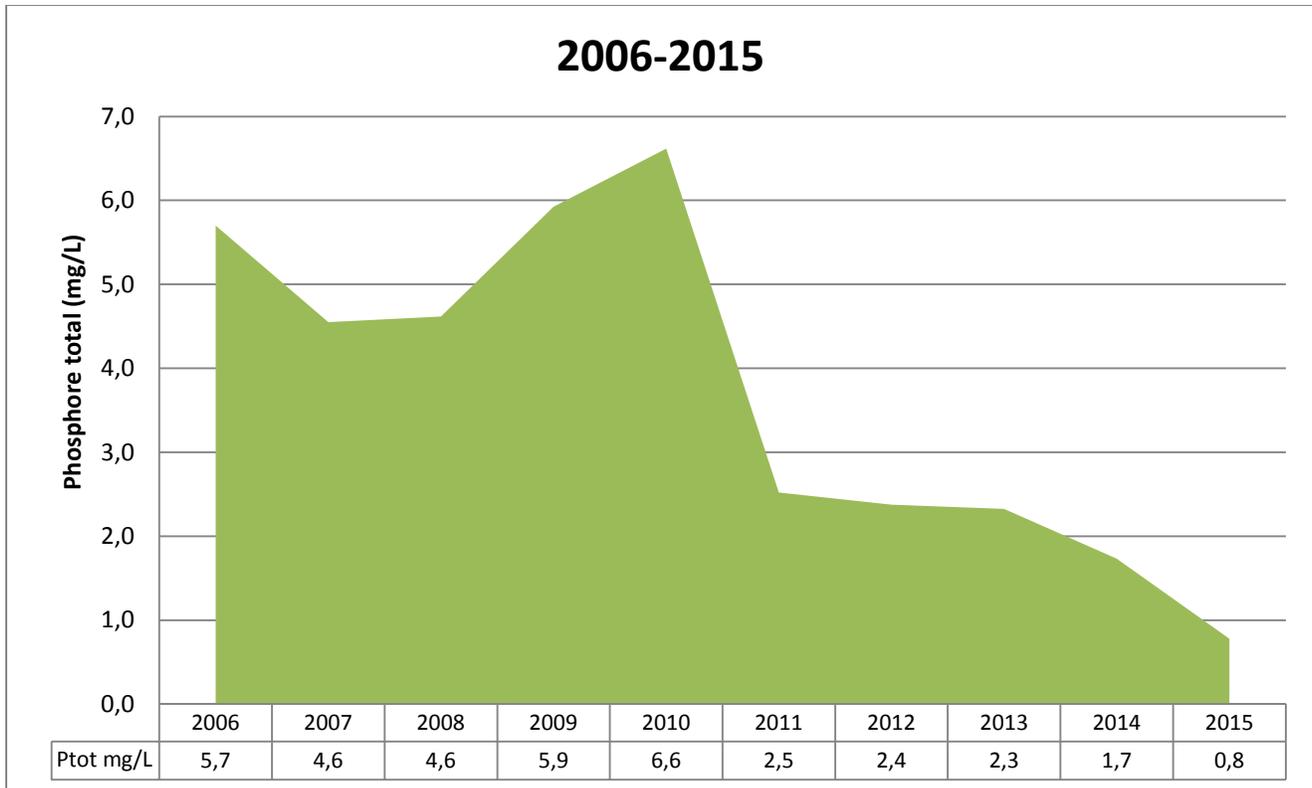
Figure 3 - Évolution de la concentration du phosphore de l'effluent

La teneur moyenne de l'effluent en phosphore pour l'ensemble de la saison 2015 est de 0,78 mg/L, soit la plus faible enregistrée depuis l'ouverture du Centre.

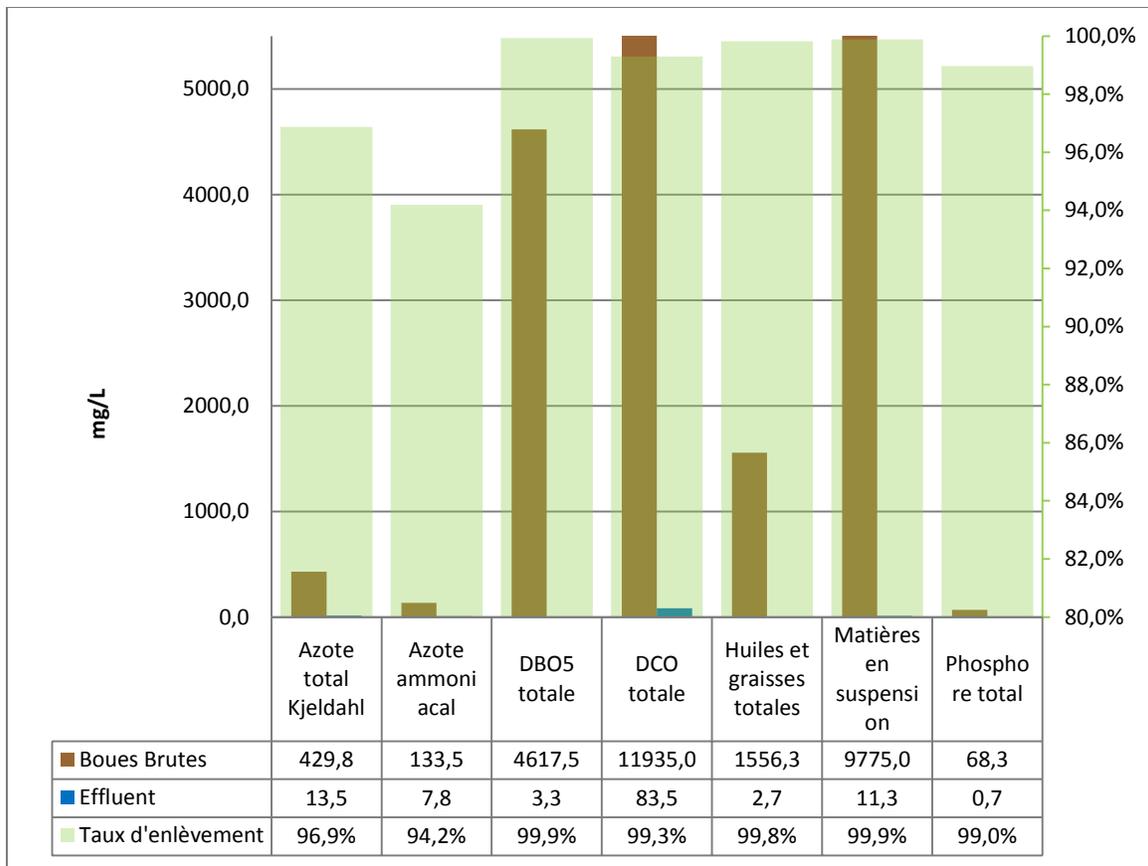
Figure 4 - Taux d'enlèvement 2015, de la boue brute à l'effluent traité, données moyennes

Le Centre n'a enregistré aucun dépassement sur les paramètres analysés à l'effluent en 2015. Il s'agit d'une première, une réussite qui prouve que les travaux d'amélioration effectués depuis l'ouverture du centre ont porté fruits. Il est intéressant de visualiser le taux d'enlèvement des contaminants par le traitement en place. La figure 4 à la page suivante permet de visualiser la réduction en concentration des principaux contaminants de la boue brute, c'est-à-dire, la boue des fosses septiques telles que reçues dans les camions pompes *avant tout traitement*.

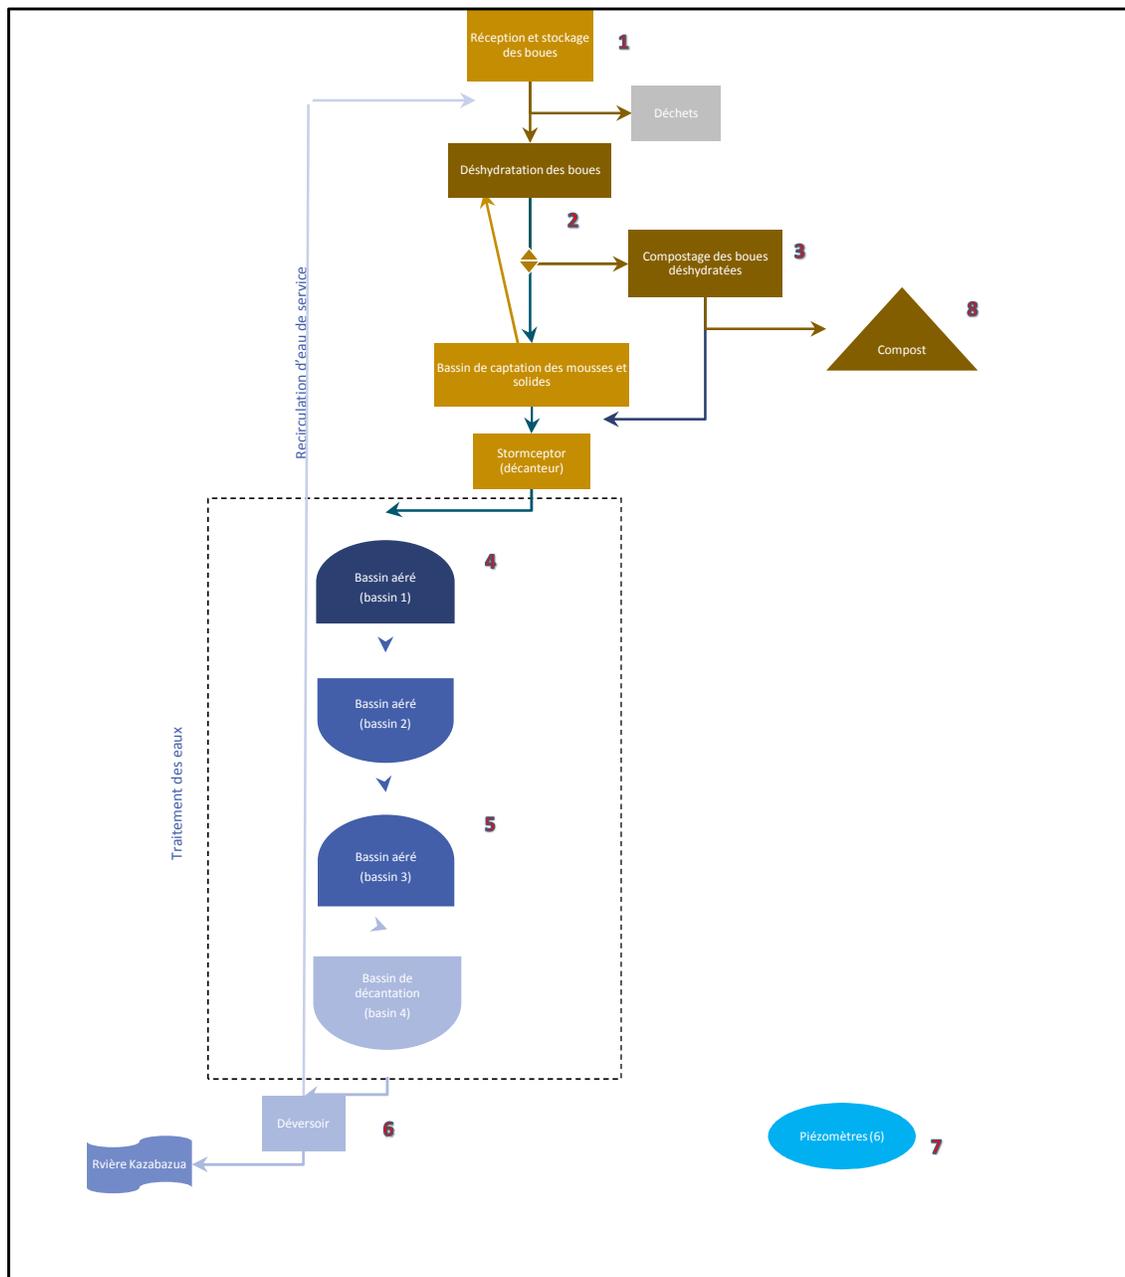
Figure 5 - Schéma en blocs des points d'échantillonnage

Description des points d'échantillonnage

- 1) **Boues brutes** : Échantillonné 4 fois par saison d'opération. Notre point d'échantillonnage actuel inclut le polymère
- 2) **Filtrat du presseur** : Échantillonné une fois par mois d'opération
- 3) **Sortie dalle** (Lixiviât de la dalle de compostage) : Échantillonné une fois par mois d'opération pendant un épisode de pluie
- 4) **Bassin #1** : Échantillonné une fois par mois d'opération
- 5) **Bassin #3** : Échantillonné une fois par mois d'opération
- 6) **Déversoir** (Effluent du traitement des eaux) : Échantillonné une fois par mois d'opération
- 7) **Piézomètres** (1 à 6) : Échantillonnés une fois par mois d'opération
- 8) **Compost** : Caractérisation essentielle avant l'utilisation ou la distribution

Pour la saison 2015, 69 échantillons d'eau ont été prélevés à divers endroits de la chaîne de traitement (voir annexe 3). Ces échantillons, prélevés lors des 6 campagnes d'échantillonnage régulières se traduisent par 1 183 résultats d'analyse effectués chez Laboratoire BSL (un échantillon peut servir pour plusieurs analyses). À ces résultats d'analyse officiels s'additionnent les 260 échantillons analysés à l'interne, donnant 1 682 résultats d'analyse sur la teneur en phosphate (pour estimer le phosphore total), en nitrites-nitrates, en ammoniac, en soufre, en alcalinité, en oxygène dissout, le pH, le potentiel d'oxydo-réduction et la température des eaux usées en traitement.

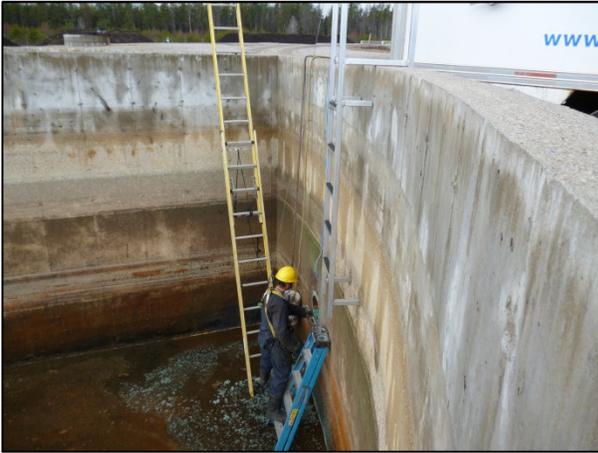
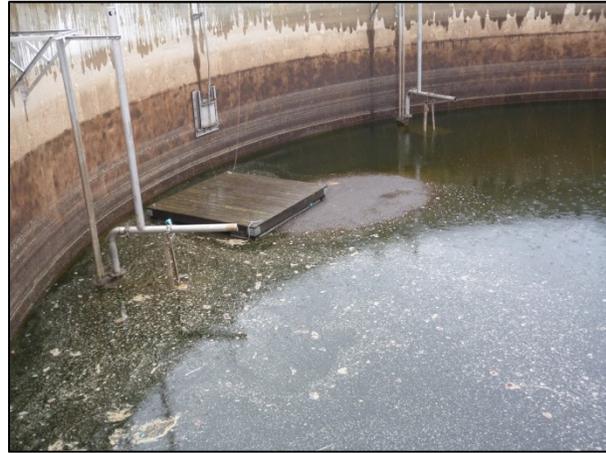
Installation de vannes murales

Le bris dans le point de dosage du coagulant entre les bassins 3 et 4 a été réparé en avril. À cette occasion, deux nouvelles vannes murales ont été installées : à la sortie du bassin 3 et à l'entrée du bassin 4 afin de permettre leur ségrégation. Cette opération nécessitait un abaissement drastique du niveau d'eau dans les bassins 3 et 4. Profitant de cette circonstance, les susmentionnés ont cru bon effectuer le soutirage des sédiments décantés dans le bassin 4 à l'aide du camion pompe de l'entrepreneur, ceci évidemment sans avoir recours à la barge normalement prescrite. Finalement, les boues ainsi soutirées ont été injectées, sans ajout de polymère, à un des
